KIRCHTURMSANIERUNG

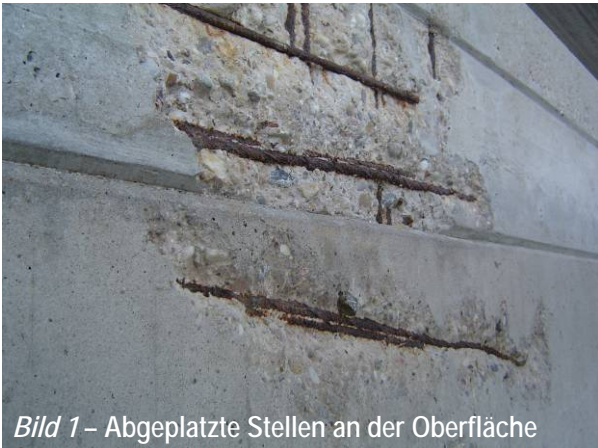
Im Juli diesen Jahres haben die Arbeiten zur Sanierung des Kirchturms der Heilig-Geist Kirche begonnen. Jedes Bauwerk unterliegt den Kräften der Natur, die ständig an seinem Bestand nagen, so auch bei unserem Kirchturm. Verschiedenste Witterungseinflüsse haben dazu geführt, dass der Stahlbeton aus dem der Turm besteht, Risse gebildet hat und Feuchtigkeit an die Stahlkonstruktion gelangen konnte. Diese korrodierte und führte somit zu einem Abplatzen des Betons (*Bild 1*).

Bild 1 – Abgeplatzte Stellen an der Oberfläche

Was bedeutet das für die Zukunft? Die jetzt instand gesetzten Schäden sind im wesentlichen die Folge von kleinen bauzeitlichen Ungenauigkeiten und Fehlern, die allem menschlichen Handeln anhaften. Wie nicht anders zu erwarten war, lag in den meisten Fällen die Bewehrung zu dicht unter der Oberfläche, so dass die schützende Betondeckung nicht ausreichte, der Stahl zu rosten begann und die Betonoberfläche wegdrücken konnte. Diese Schadensgruppe gehört zu den Schäden, die ungefähr nach dem jetzt gegebenen Zeitraum auftreten und die jetzt überwiegend beseitigt sind. Überall dort, wo die Betondeckung ausreichend herge-

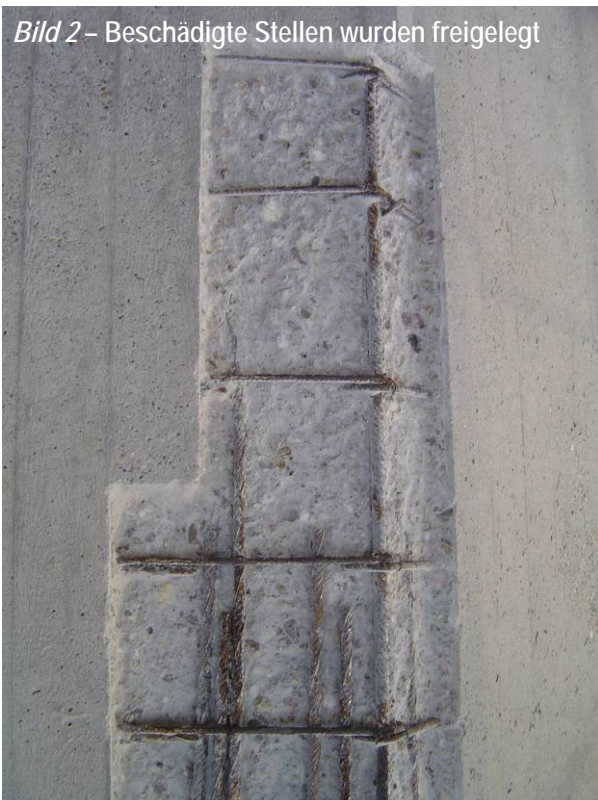
Bild 2 – Beschädigte Stellen wurden freigelegt

rungsarbeiten durch. Zuerst wurden die beschädigten Stellen am Turm freigelegt und der Rost am Stahl entfernt (*Bild 2*). Nach auftragen des Korrosionsschutz auf den Stahl und einem Haftgrund wurden die freigelegten Stellen mit dem Spezialmörtel wieder verputzt. Die

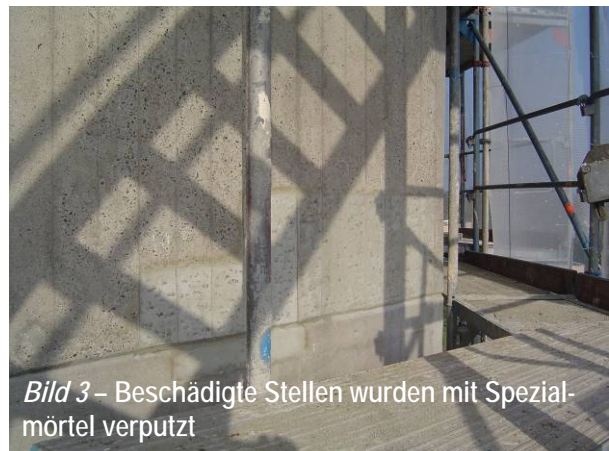
Bild 3 – Beschädigte Stellen wurden mit Spezialmörtel verputzt

Farbe dieses Spezialmörtels wurde so gemischt, dass eine farbliche Ähnlichkeit mit dem bestehenden Beton des Turms vorhanden ist. Beim Verputzen der freigelegten Stellen wurde auch die Struktur der Oberfläche wieder hergestellt (*Bild 3*).

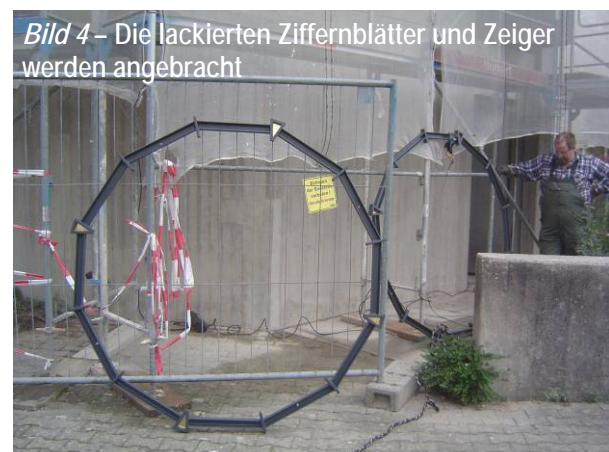
Bild 4 – Die lackierten Ziffernblätter und Zeiger werden angebracht

Eine weitere Maßnahme war das Renovieren der Uhr. Firma Schneider aus Schonach war damit beauftragt die Uhr, bestehend aus zwei Ziffernblättern und zwei Zeigerpaaren, herzurichten. Die Zeiger sowie die Ziffernblätter wurden grundiert und wieder lackiert. Die Viertelstundmarkierungen wurden vergoldet (*Bild 4*).

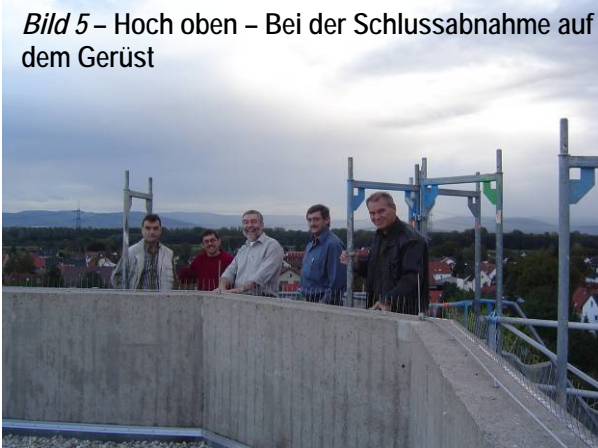
Am 20. Oktober 2006 fand die Schlussabnahme der Kirchturminstandsetzung statt. Herr A. Amann (Bauleiter), Herr H. Baumstark (Architekt), Herr J. Eisenmenger (Fa. Eisenmenger) und der Pfarrgemeinderat vertreten durch den Vorsitzenden Herrn D. Ungerer sowie den Mitgliedern des Bauausschusses Herrn S. Becker und Herrn W. Baumann begutachteten die durchgeführten Arbeiten am Kirchturm (*Bild 5*).

Bild 5 – Hoch oben – Bei der Schlussabnahme auf dem Gerüst
